浙江曼克斯缝纫机股份有限公司年产 20 万  
套缝纫机械设备喷塑能力的生产能力技改  
项目竣工环境保护验收报告

建设单位：浙江曼克斯缝纫机股份有限公司

编制单位：台州市绿科检测技术有限公司

二〇一八年八月

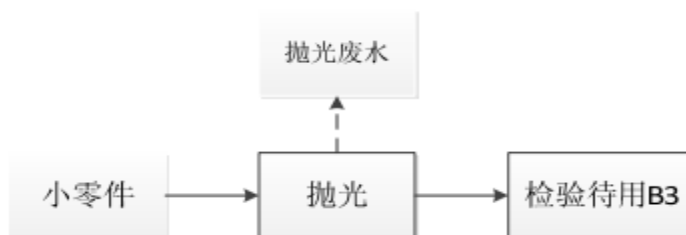
图 3.6-4 小零件处理工艺流程图

工艺说明：尺寸较小的零件，经过抛光机抛光、去除毛刺后检验备用。

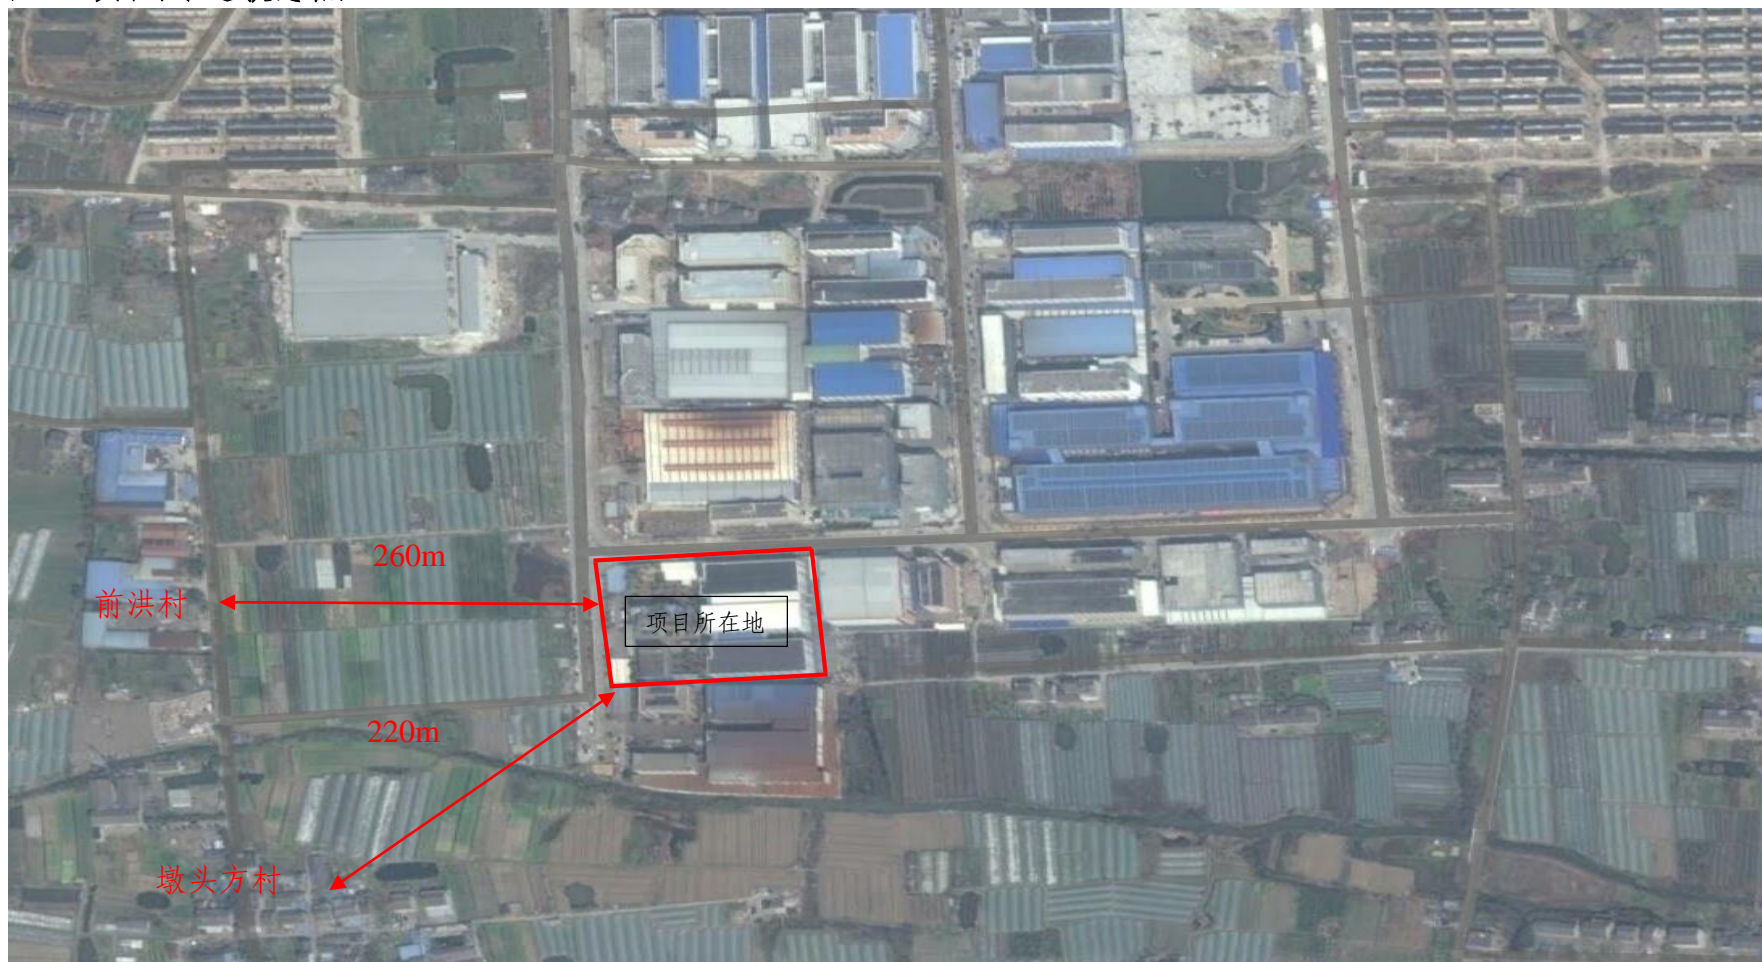
附图 2: 项目周边敏感点

浙江曼克斯缝纫机股份有限公司位于台州市椒江区洪家街道前洪工业区经中路 2289 号（东经 121°25'22"、北纬 28°36'9"，地理图位置见附图 1），项目东侧为浙江宏塑塑业有限公司、农田、上杠村居民点，南侧为浙江宝宇缝纫机有限公司，西南侧为墩头方村居民点，西侧隔经中路为农田、前洪村居民点，北侧隔纬二路为浙江川田缝纫机有限公司（见附图 2）。建设地点与环评的项目建设位置一致。主要环境敏感点分别为西南面 220 米的墩头方村（约 100 户，300 人），西面 260 米的前洪村（约 10 户，30 人）（见附图 2），原环评中东面 112 米的上杠村（约 10 户、30 人）已拆迁，现地块为宝宇缝纫机有限公司的在建厂房。
